分宜县东杭矿业有限公司
1号尾矿库
安全现状评价报告

江西赣安安全生产科学技术咨询服务中心

2022年9月

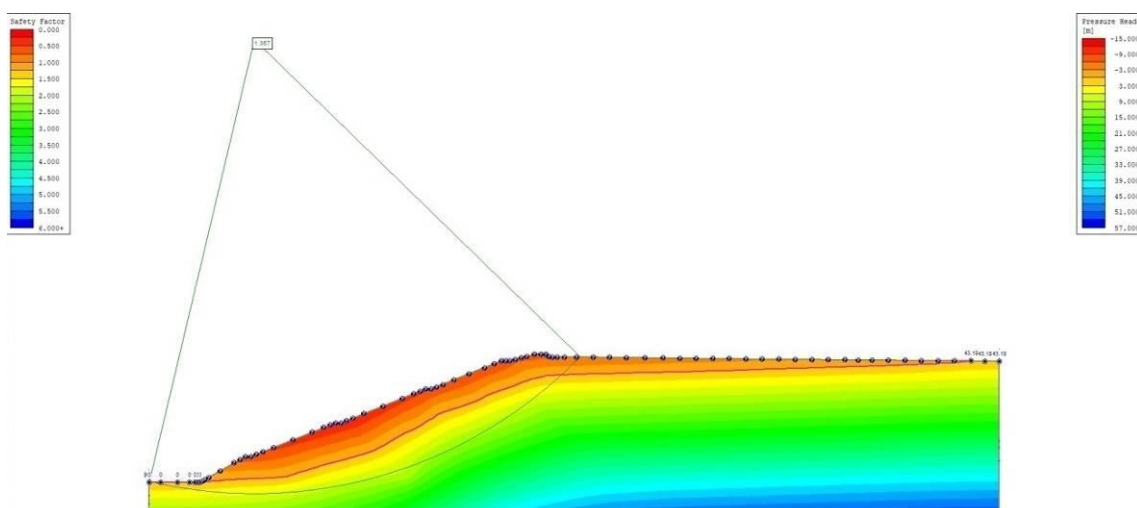
图 5-2 现状尾矿坝正常运行稳定计算

计算方法：简化毕肖普法		
运行工况	安全系数	规范值
正常运行	1.357	1.25
洪水运行	1.294	1.15
特殊运行	1.179	1.10

依表 5-6 可知，1 号尾矿库现状尾矿坝下游坝坡抗滑稳定安全系数在不同运行条件下均满足规范要求。

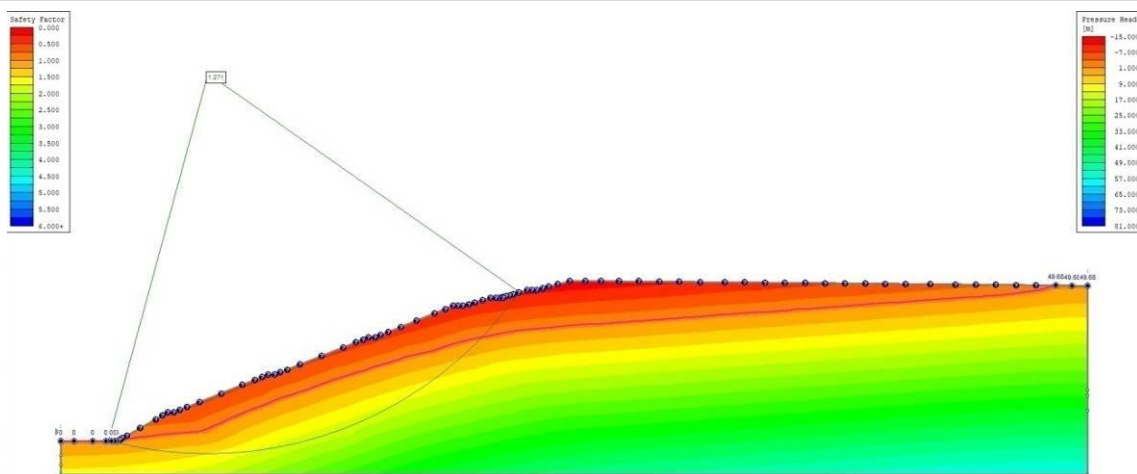
图 5-6 最终尾矿坝正常运行稳定计算

计算方法：简化毕肖普法		
运行工况	安全系数	规范值
正常运行	1.271	1.25
洪水运行	1.152	1.15
特殊运行	1.113	1.10

依表 5-7 可知，1 号尾矿库最终高程尾矿坝下游坝坡抗滑稳定安全系数在不同运行条件下均满足规范要求。
